RELEVAMIENTO DE CONDICIONES EN HIGIENE Y SEGURIDAD EN EL TRABAJO (H&S) EN SANITARIOS DE ESTACIONES DE LA LÍNEA E

Lugar: Metrovías S.A. - Sanitarios Estaciones Independencia
(combinación Líneas C y E), Entre Ríos, Jujuy, San José y
Bolívar de la Línea E

Fecha de Realización: 05 de noviembre de 2008

Taller de Estudios Laborales

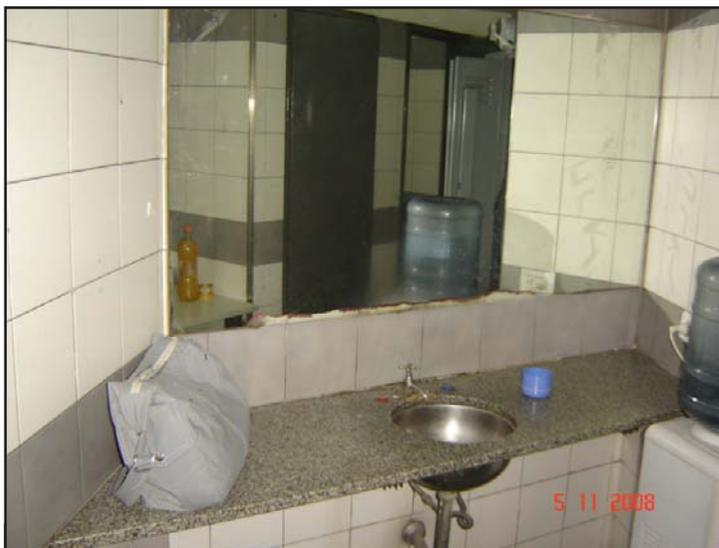
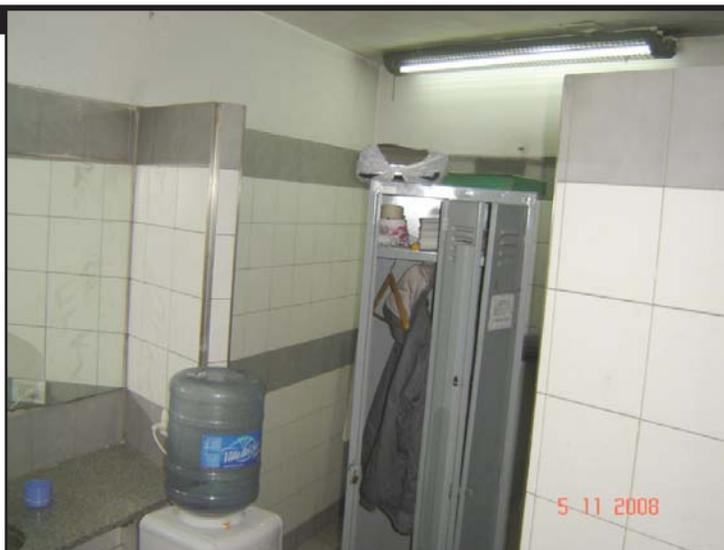
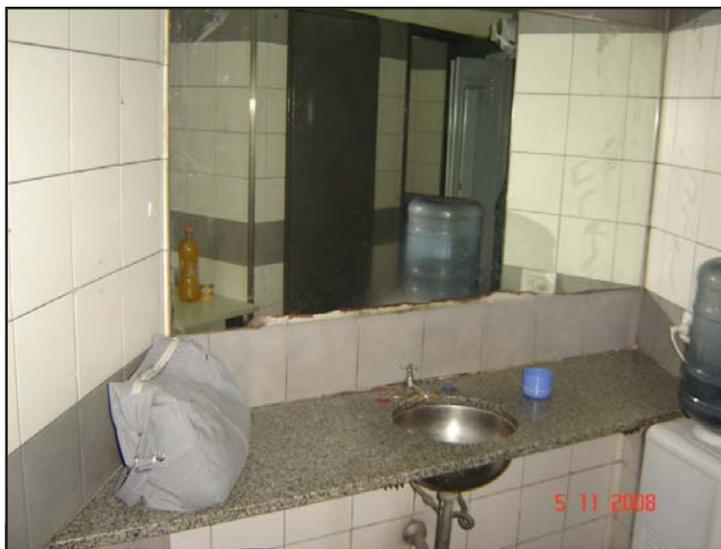
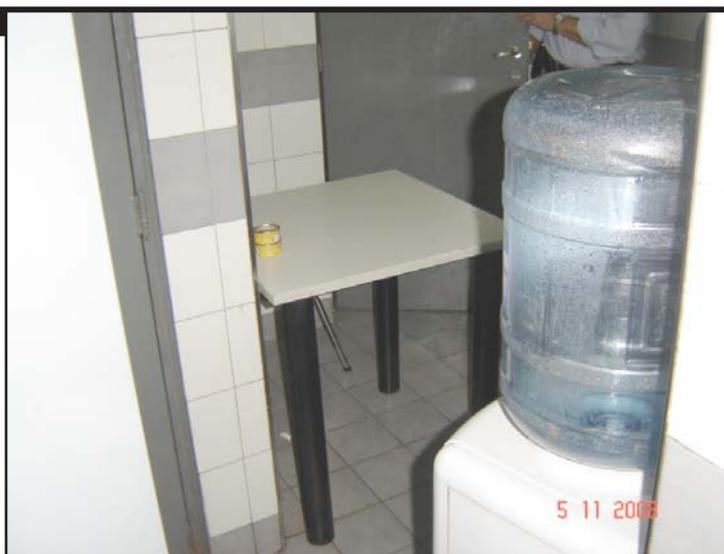
En la actualidad el personal de bolearías y auxiliares (5 y 3 respectivamente -4 varones y 4 mujeres-, repartidos en los tres turnos) disponen de un único recinto que hace simultáneamente de vestuario y sala de descanso (Fotos 1 a 4). El recinto, de muy reducidas dimensiones, posee tres mingitorios, dos inodoros (uno fuera de servicio) y una bacha. En el centro (Fotos 2 y 3), dos armarios metálicos impiden prácticamente el paso desde la entrada hacia los sanitarios. En estos armarios se guardan, junto con la ropa, los productos de limpieza (detergente, lavandina, thinner, etc.) dado que estos elementos son asignados al personal sin que exista un gabinete específico para almacenar los mismos.

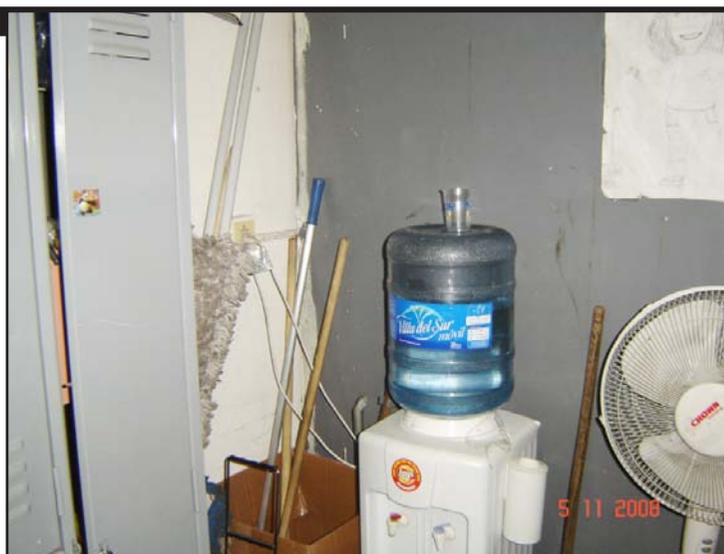
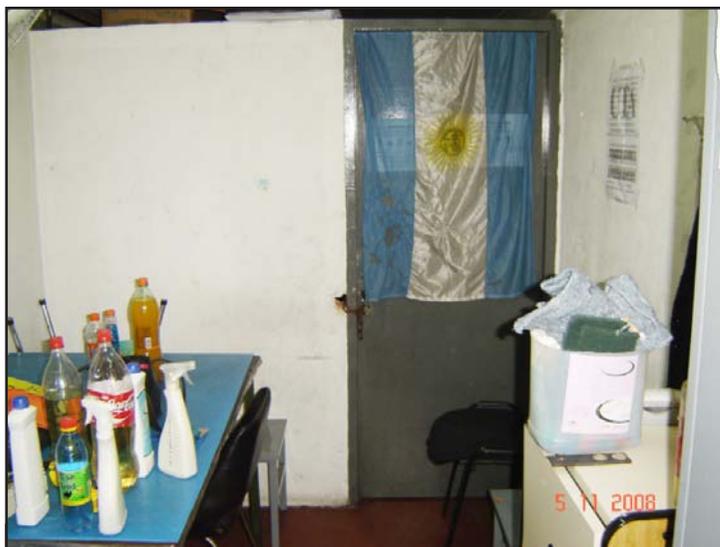
recorrer más de 20 m desde la entrada, por los “nocheros” (ver Foto 11 -puerta con bandera argentina- y Foto 12 interior del recinto).

Las escasas dimensiones se reducen más aún debido a la disposición forzada de armarios y subdivisiones del espacio, lo que provoca que no se respete siquiera el ancho mínimo de paso (de apenas 60 cm) ni que dos personas puedan cambiarse al mismo tiempo. Tampoco existe luz de emergencia y la ventilación se percibe insuficiente, inobservancias a la normativa que se ven incrementadas por la instalación de antenas y dispositivos de una empresa de comunicaciones.

Toda esta situación es infracción a la normativa vigente en Higiene y Seguridad, la falta de espacio, el acopio de material inflamable en un pasillo, un incorrecto acceso a la salida, se ve agravado ante la presencia de un antecedente de incendio en el angosto pasillo previo al pequeño espacio utilizado como “vestuario”. Afortunadamente, tal como informan los trabajadores, no había gente en el “vestuario” con lo que no hubo que lamentar que este incidente pasara a mayores. Esto no hace más que confirmar que este espacio debe ser destinado para otros fines.

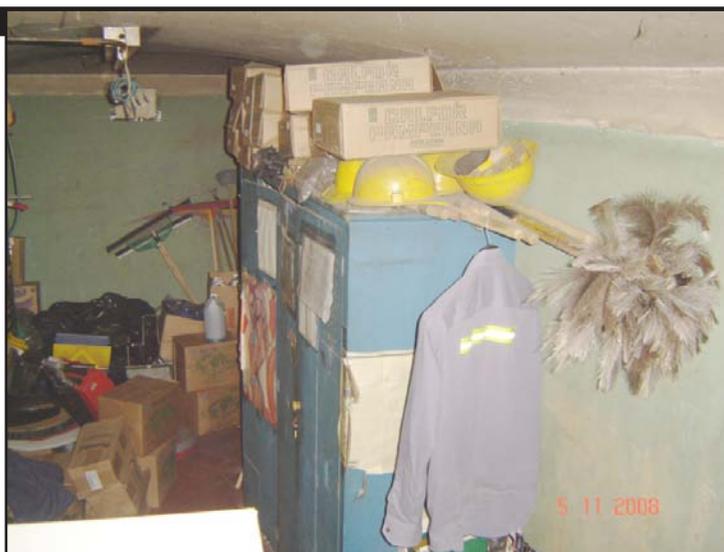
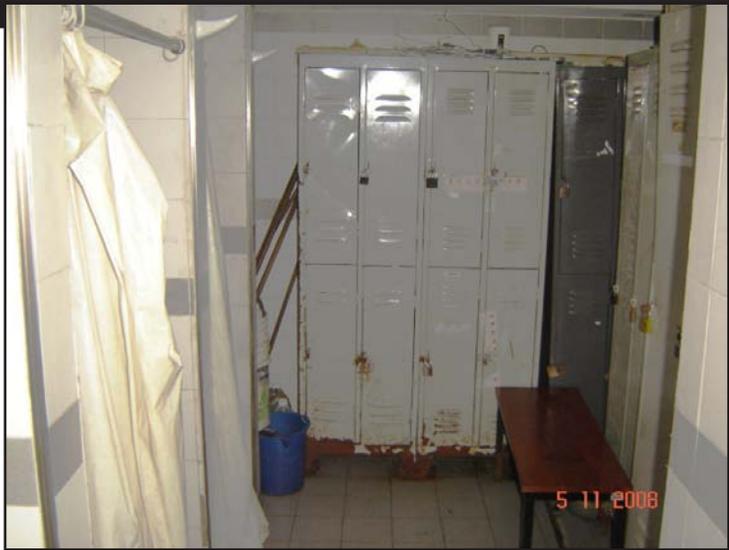
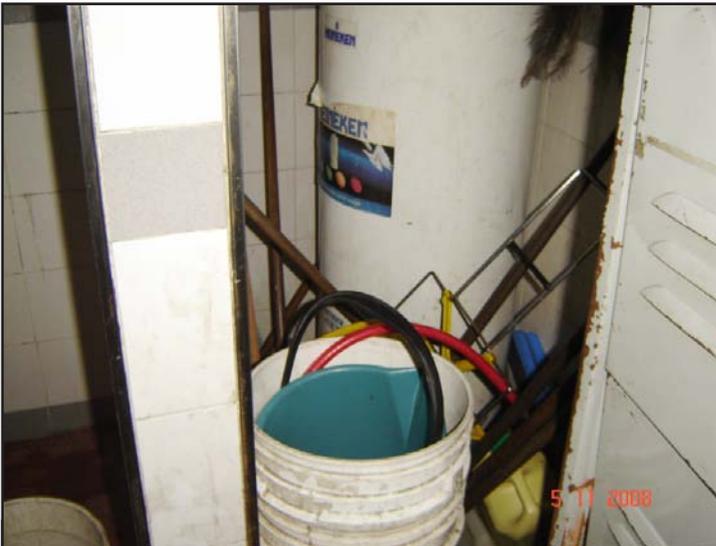
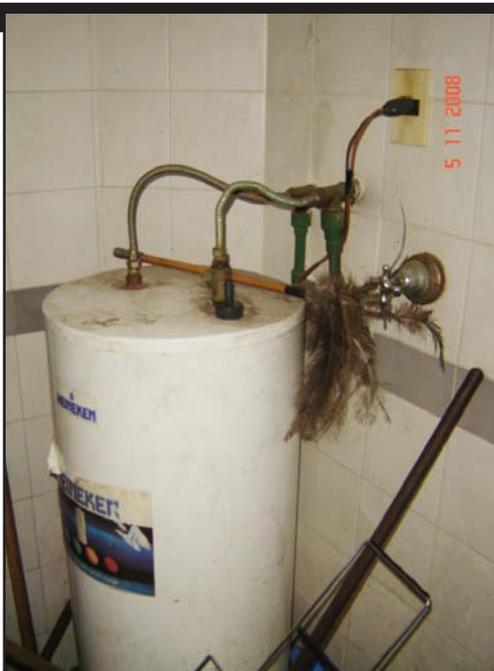
Existen también dos recintos que teóricamente se asignan al personal de la Línea C. El primero (Fotos 13 a 16) se encuentra carente de ventilación con 17 armarios, dos duchas (de las cuales una no funciona), un inodoro, dos mingitorios y dos bachas. Estos sanitarios son compartidos con el personal de seguridad, policía y nocheros. Las Fotos 14 y 15 muestran el acopio de elementos de limpieza sobre un termotanque eléctrico carente de Puesta a Tierra.

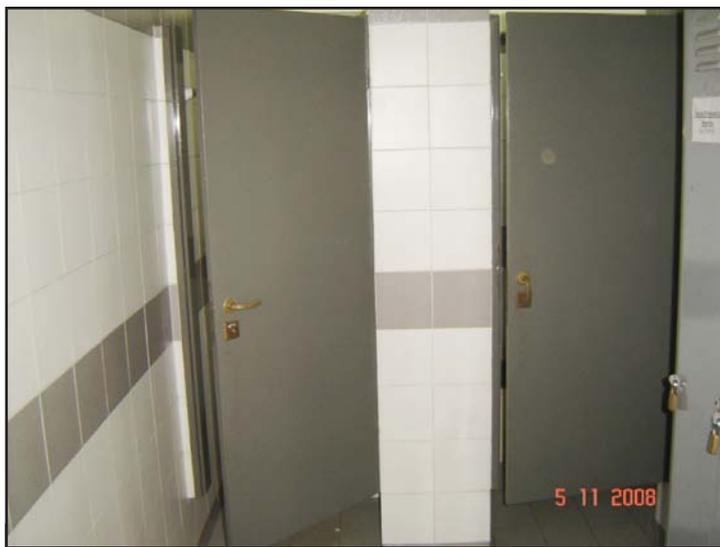
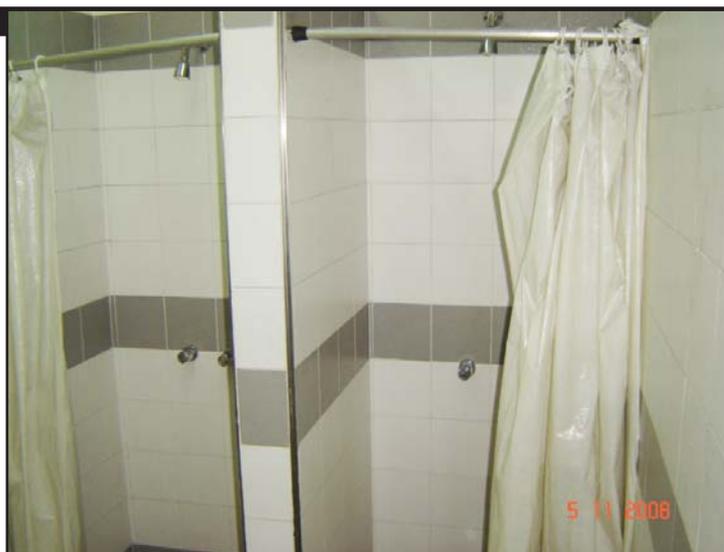
do se le clausura su baño. A todo esto se le agrega el personal de los locales quien no tiene asignado sanitario alguno dentro de las instalaciones del subte. En un cambio de turno se llegan a cruzar diez trabajadores en este recinto que consta de 14 armarios, dos inodoros, dos bachas y dos duchas y es utilizado también como sala de descanso y refrigerio (Fotos 17 y 18).

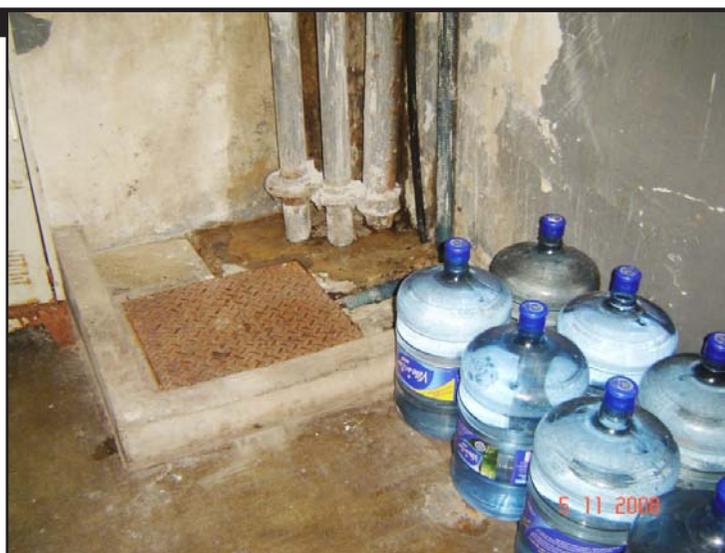
FOTO 21

Los sanitarios y dependencias conexas en esta estación se encuentran conformados originalmente por dos recintos. El que debería hacer las veces de sala de descanso es una sala de bombas que se encuentra inhabilitada debido a las pérdidas de líquidos cloacales desde las cañerías de conducción que lo atraviesan (Fotos 19 y 20). Estas pérdidas y los fétidos olores, que llegan a inundar el andén Sur en el nivel inferior (Fotos 24 y 25), hacen que el recinto se torne inhabitable. Mientras tanto, los bidones de agua de los que se abastecen los dispensers de boleterías y otros sectores son acopiados en dicho lugar, viéndose salpicados por los líquidos cloacales, generando así un inminente riesgo para la salud de aquellos que beben dicha agua (ver Foto 20). Precede la sala de bombas un sector en donde hay tres mingitorios, dos inodoros a la turca (uno de ellos inhabilitado) y una bacha (Foto 21).

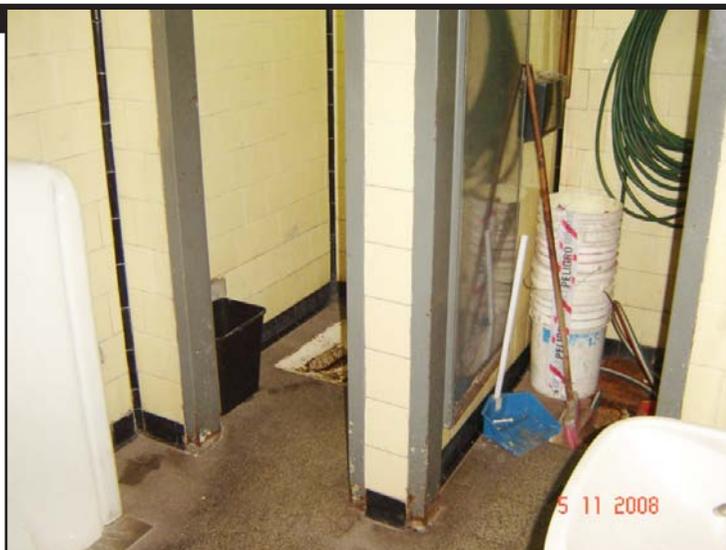
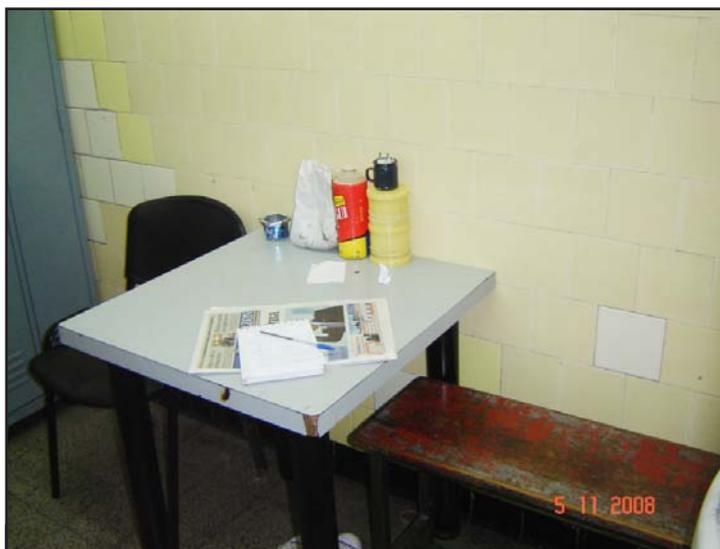
Los sanitarios propiamente dichos se encuentran reducidos a un apartado contiguo de muy escasas dimensiones con un lavamanos, una mesita con silla, un banco, un dispenser de agua y dos recintos para inodoros, de los cuales uno se halla ocupado por armarios (Fotos 22 y 23). Todo esto para ser utilizado por 10 trabajadores sin distinción de sexo.

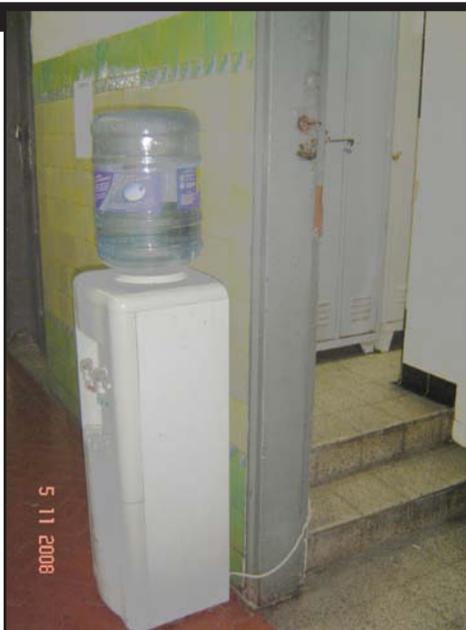
FOTO 29

Aquí también, de los dos recintos que podrían estar habilitados para sanitarios sólo hay uno a disposición (el otro se halla cerrado con llaves en la Jefatura). Se dan las mismas generalidades que en el resto de las estaciones: dimensiones exiguas, anchos de paso mínimos, sanitarios compartidos con sala de descanso (lo cual torna materialmente imposible ambos usos simultáneamente) y uso indistinto por parte de trabajadores de ambos sexos. En este caso la disposición de trece armarios reduce el ancho de paso a unos escasos 40 cm (Foto 27). Sólo un inodoro y un lavabo completan las instalaciones (Foto 26) a las que se les suma un dispenser de agua sobre el exterior cuyo cable, al ser enchufado dentro del recinto, queda aprisionado por el cierre de la puerta (ver Foto 28). La boletería, de muy escasas dimensiones para los dos puestos de trabajo que están previstos, carece de aire acondicionado (Foto 29).

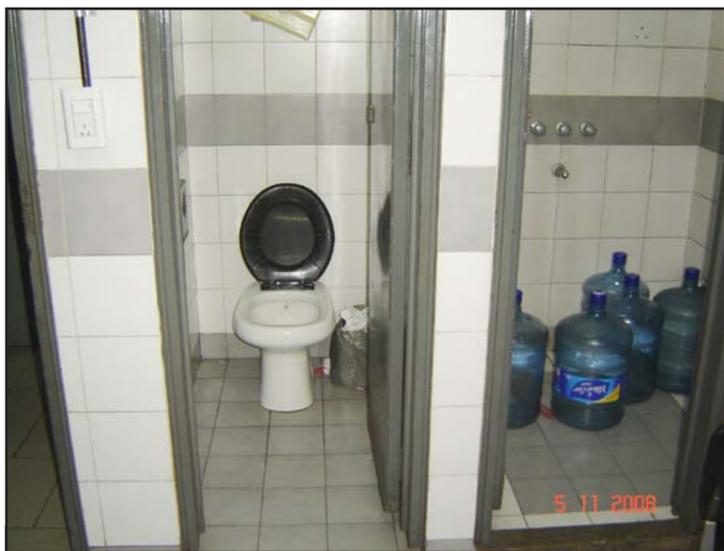
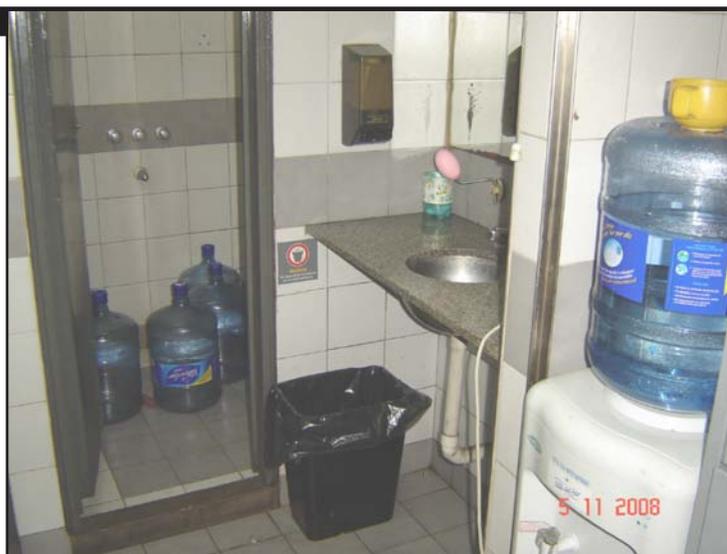
Dentro del recinto de la ducha se acopian los bidones de agua con el consiguiente riesgo para la salud de aquellos que la consumen (ver Fotos 33 y 34).

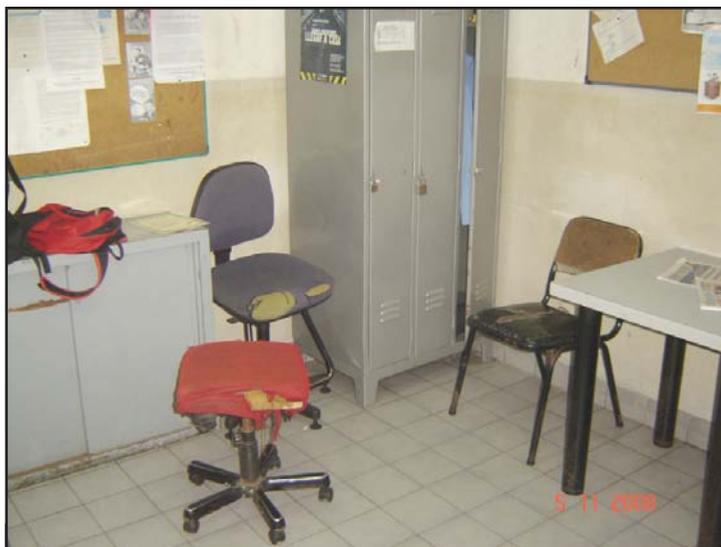
FOTO 35

Poseen un único recinto indistintamente para varones o mujeres con un inodoro, trece armarios, un lavabo y una ducha, el cual comparten con el personal nocturno de lavado de coches, personal de limpieza, personal policial, etc. Es utilizado a la vez también como sala de descanso y refrigerio (Foto 35)

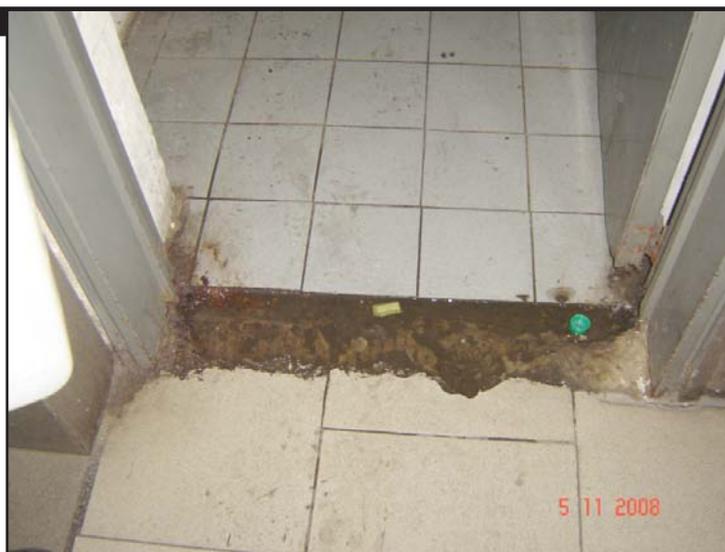
FOTO 36

No posee sanitarios propios. Debe utilizar el de boleteros o directamente el del público. Poseen un recinto, que hace las veces de “vestuario”, en cuyo umbral la falta de una solea provoca enchar-

camientos, luego de la limpieza de pisos, contribuyendo a ensuciar permanentemente el interior (ver Foto 36).

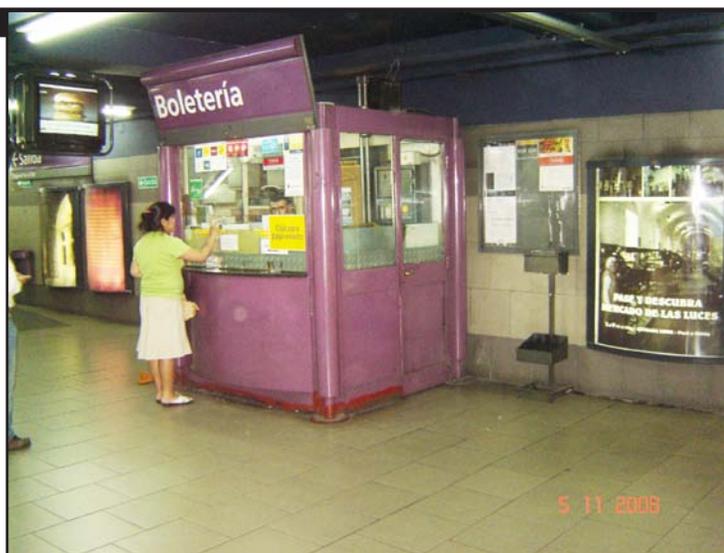
FOTO 41

Al igual que la boletería de Jujuy, la de Bolívar Sur es de muy escasas dimensiones para los dos puestos de trabajo que están previstos (Foto 41).
